# 通学路対策箇所図(第一小学校)

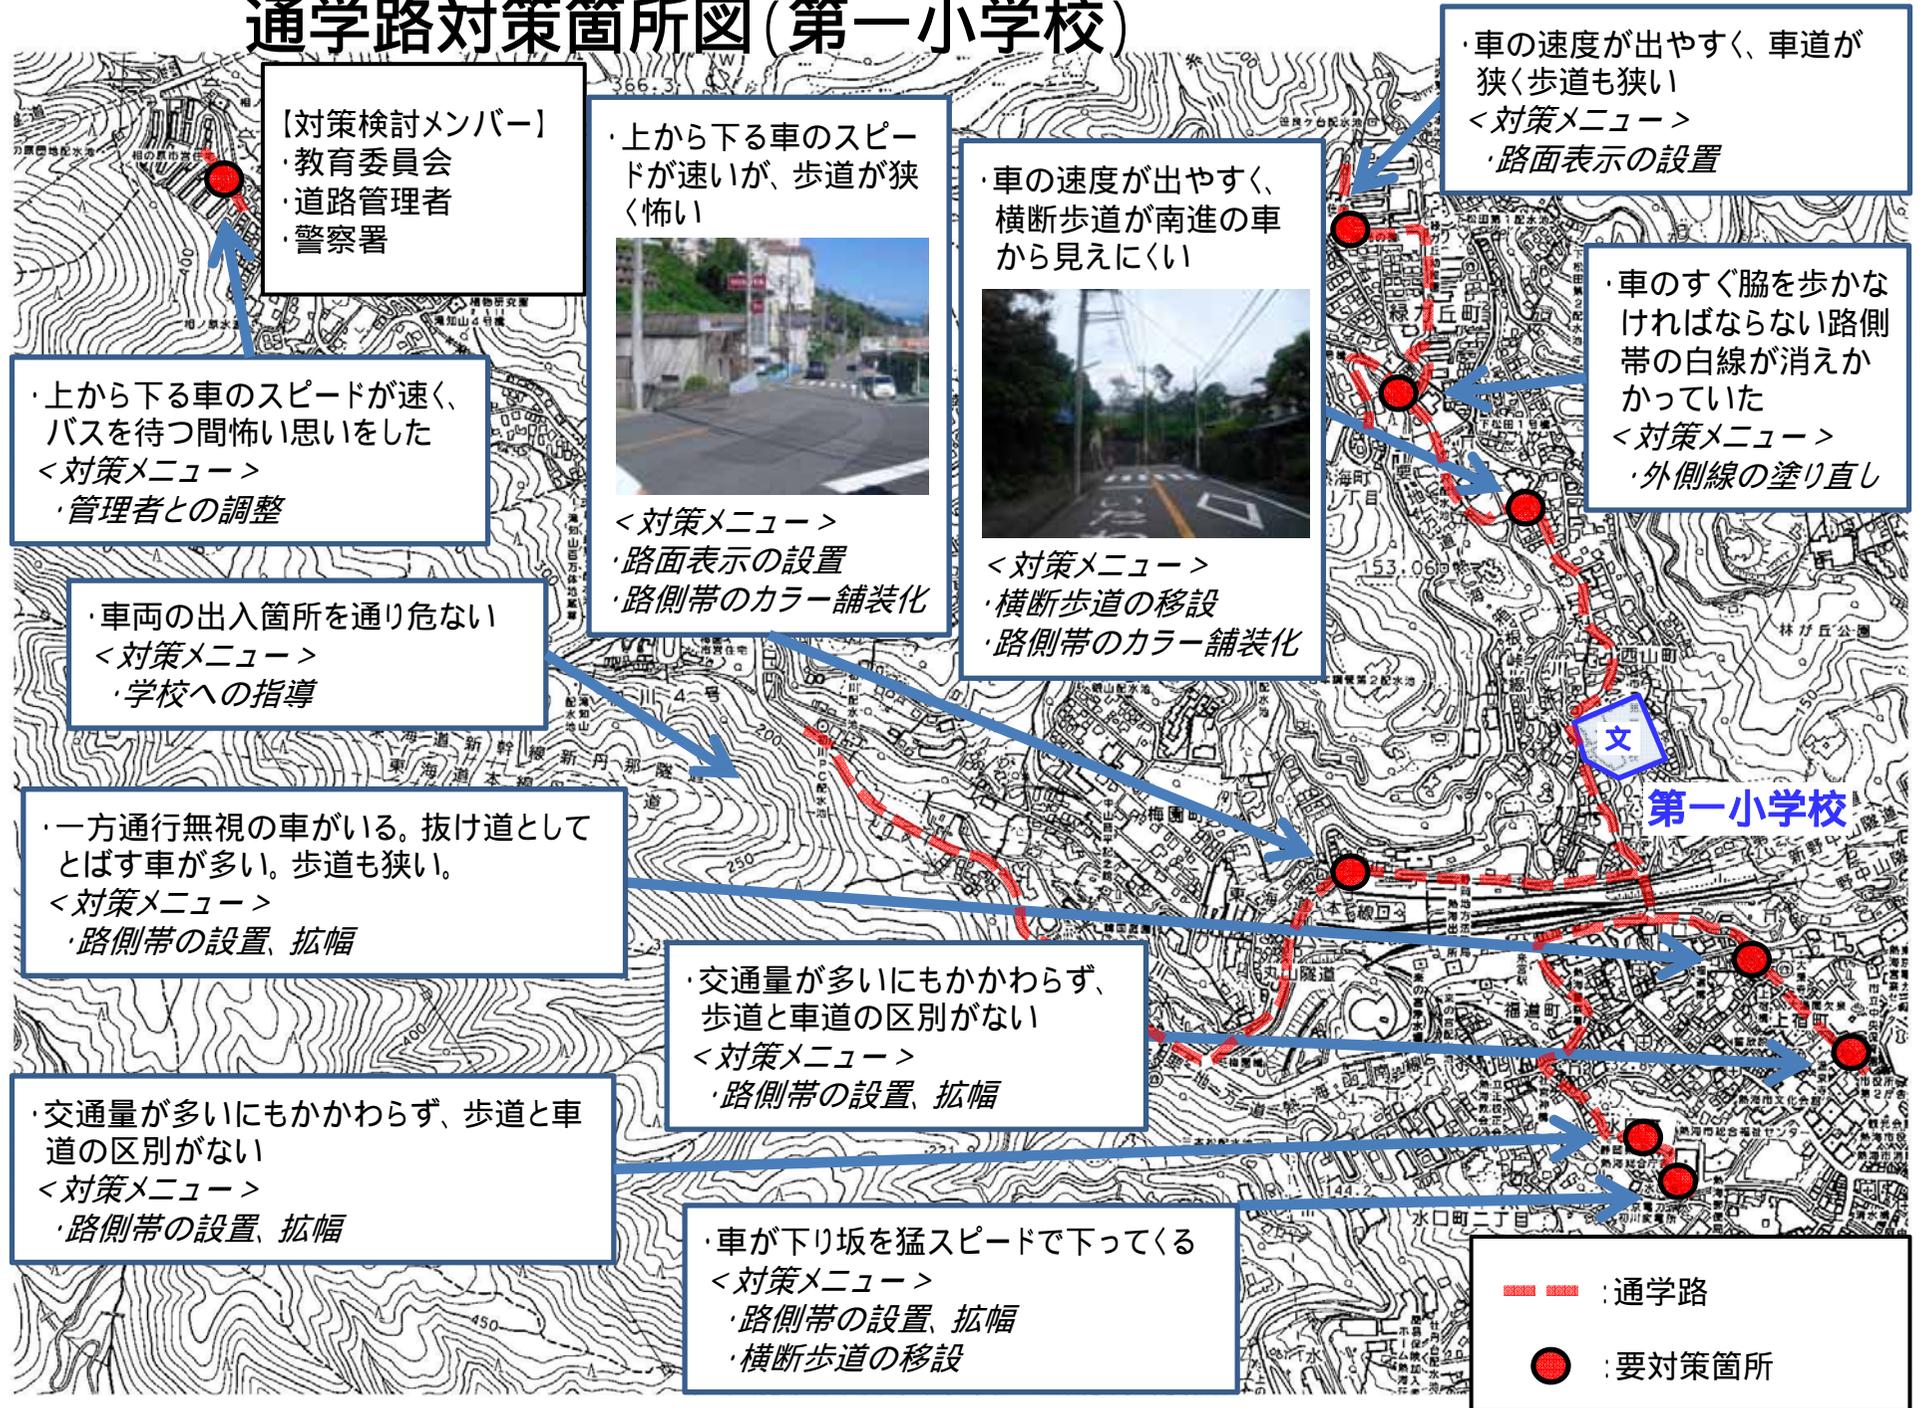
・上から下る車のスピードが速いが、歩道が狭く怖い

・車の速度が出やすく、横断歩道が南進の車から見えにくい

・車の速度が出やすく、車道が狭く歩道も狭い  
<対策メニュー>  
・路面表示の設置

・車のすぐ脇を歩かなければならない路側帯の白線が消えかかっていた  
<対策メニュー>  
・外側線の塗り直し

・上から下る車のスピードが速く、バスを待つ間怖い思いをした  
<対策メニュー>  
・管理者との調整

・車両の出入箇所を通り危ない  
<対策メニュー>  
・学校への指導

・一方通行無視の車がいる。抜け道としてとばす車が多い。歩道も狭い。  
<対策メニュー>  
・路側帯の設置、拡幅

・交通量が多いにもかかわらず、歩道と車道の区別がない  
<対策メニュー>  
・路側帯の設置、拡幅

・車が下り坂を猛スピードで下ってくる  
<対策メニュー>  
・路側帯の設置、拡幅  
・横断歩道の移設

- <対策メニュー>
- ・路面表示の設置
  - ・路側帯のカラー舗装化

- <対策メニュー>
- ・横断歩道の移設
  - ・路側帯のカラー舗装化

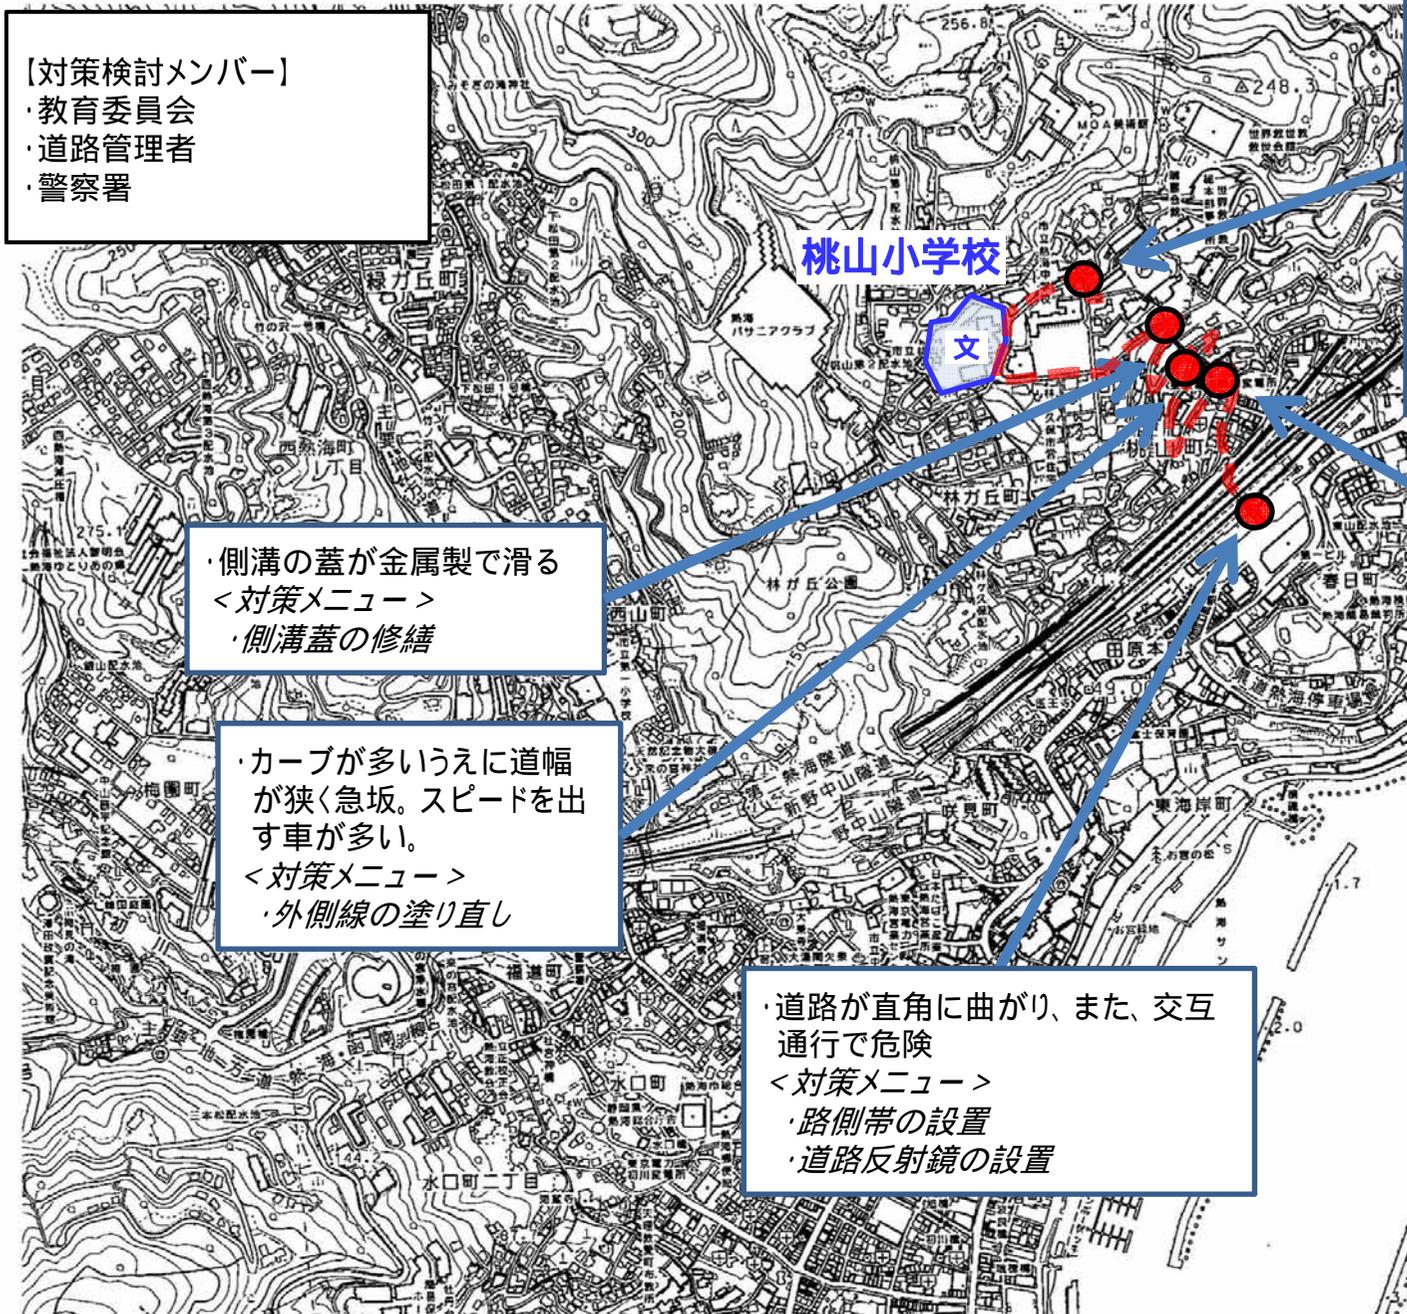
# 通学路対策箇所図(桃山小学校)

・側溝の蓋が金属製で滑る  
 <対策メニュー>  
 ・側溝蓋の修繕

・カーブが多いうえに道幅が狭く急坂。スピードを出す車が多い。  
 <対策メニュー>  
 ・外側線の塗り直し

・道路が直角に曲がり、また、交互通行で危険  
 <対策メニュー>  
 ・路側帯の設置  
 ・道路反射鏡の設置

・歩道がなく、横断する場所に横断歩道がない。

・急坂を下り細い道に出るため、車との接触の心配がある

<対策メニュー>  
 ・路側帯の設置  
 ・路側帯のカラー舗装化

<対策メニュー>  
 ・狭さくの設置

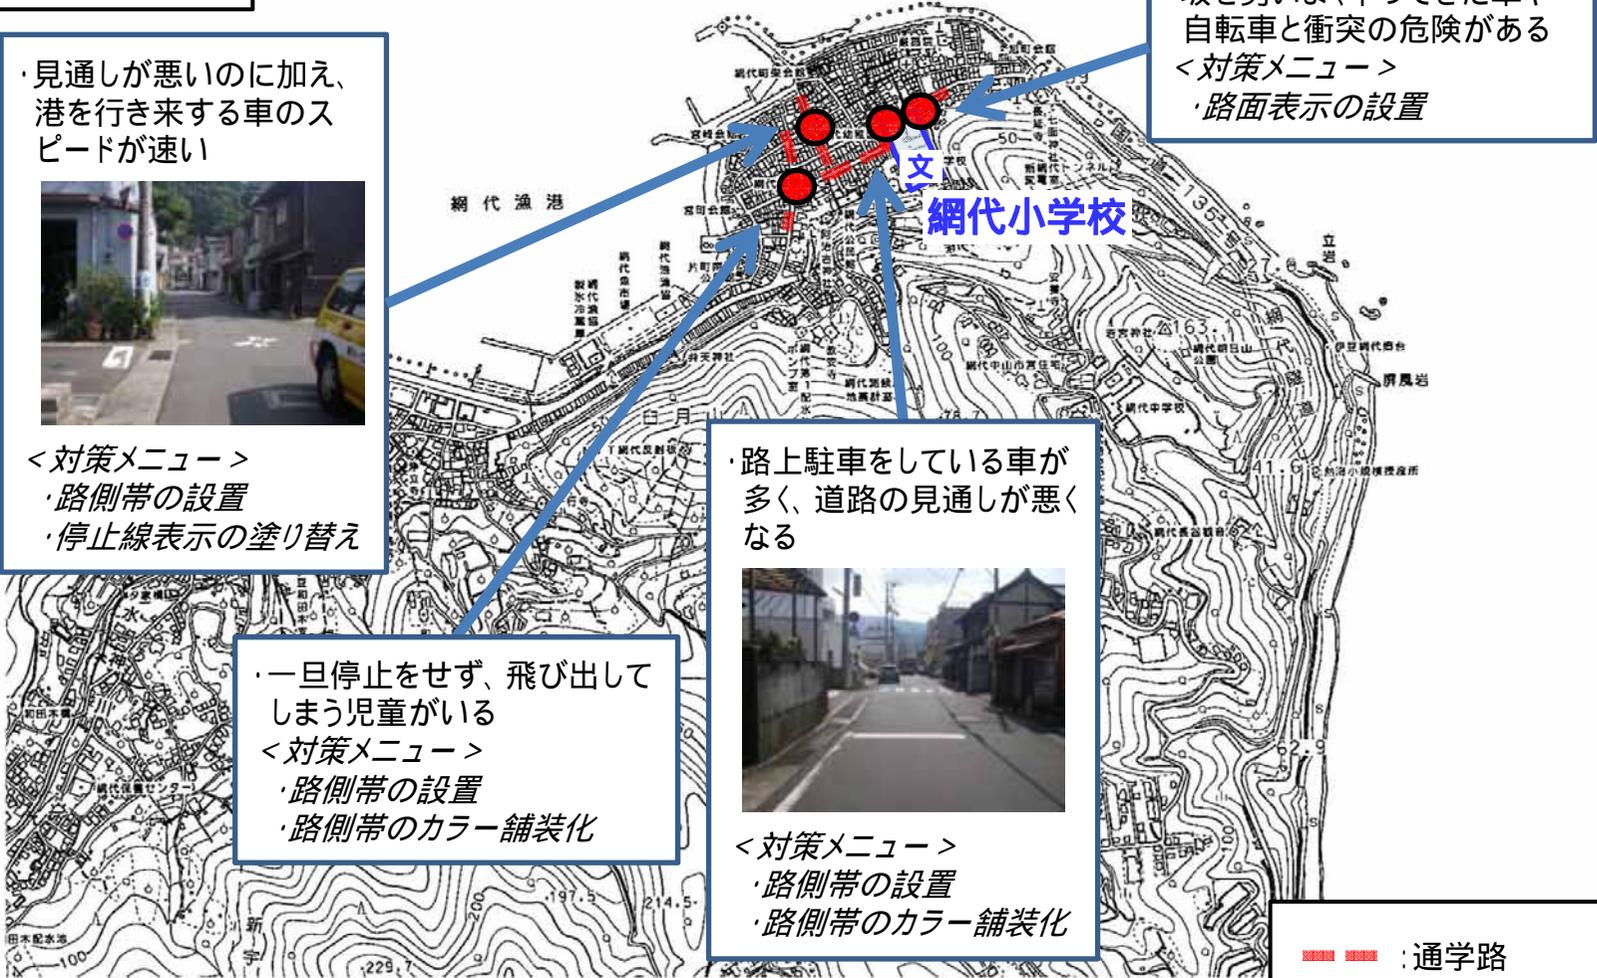
# 通学路対策箇所図(網代小学校)

・見通しが悪いのに加え、  
 港を行き来する車のス  
 ピードが速い

・一旦停止をせず、飛び出して  
 しまう児童がいる

・路上駐車をしている車が  
 多く、道路の見通しが悪く  
 なる

・坂を勢いよく下ってきた車や  
 自転車と衝突の危険がある

<対策メニュー>  
 ・路側帯の設置  
 ・停止線表示の塗り替え

<対策メニュー>  
 ・路側帯の設置  
 ・路側帯のカラー舗装化

<対策メニュー>  
 ・路面表示の設置

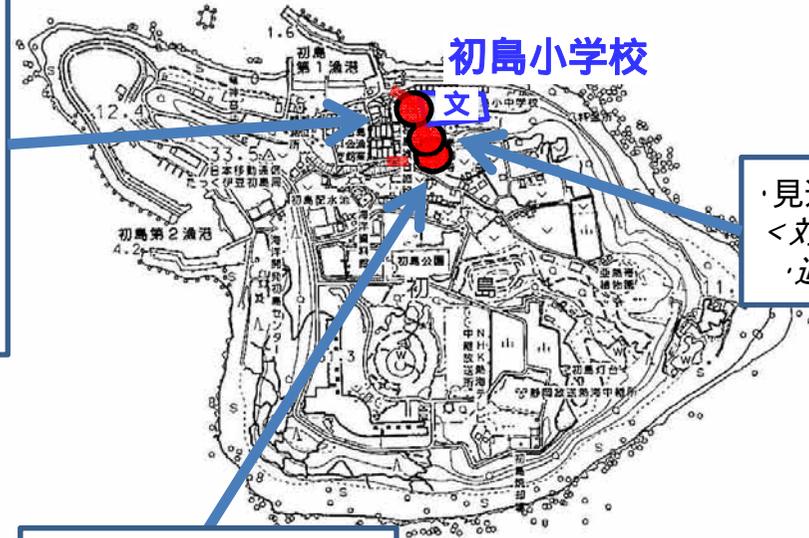
# 通学路対策箇所図(初島小学校)

・横断歩道が消えかかっている

・見通しが悪い  
<対策メニュー>  
・道路反射鏡の設置

・見通しが悪い

- ・横断歩道表示の塗り替え

- ・道路反射鏡の設置
