第4章 史跡の本質的価値

第5章 現状・課題

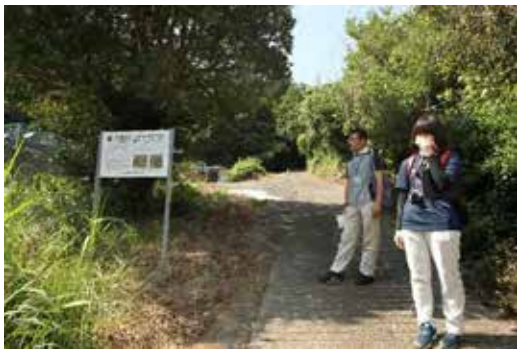
いる。また、散策ルートへの誘導を目的としてロープが設置されているが、史跡の保存を最大限に考慮して設定したものでなく、ルートから外れて自由に移動できるため、遺構の保存や見学者の安全性に問題がある。また、保存会による案内板等は老朽化している。史跡へのアクセスは鉄道駅やバス路線から遠く、駐車場もなく不便である。

導入口の現状

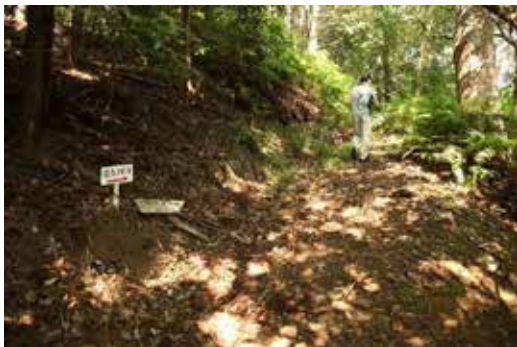
案内板と見学路の現況

- ◇史跡の保護を前提とした安全で活用にも適した見学路の設定
- ◇最新の研究成果を盛り込んだ適切な案内板等の設置
- ◇駐車場等の便益施設の検討
- ◇史跡や地域の歴史文化の情報を得ることができるガイダンス施設等の整備検討
- ◇史跡周辺の継続的な美化対策

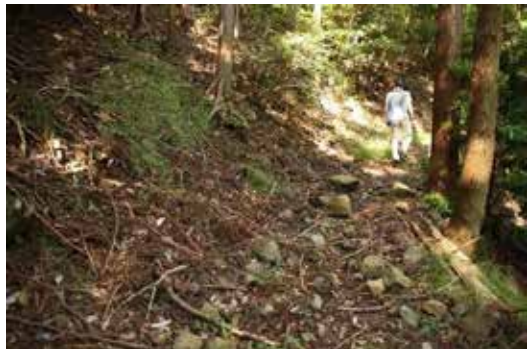
見学路の崩れ

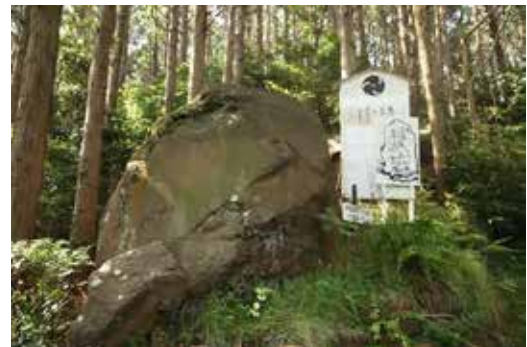
有馬玄蕃石場の標識石と説明板
(保存会設置)

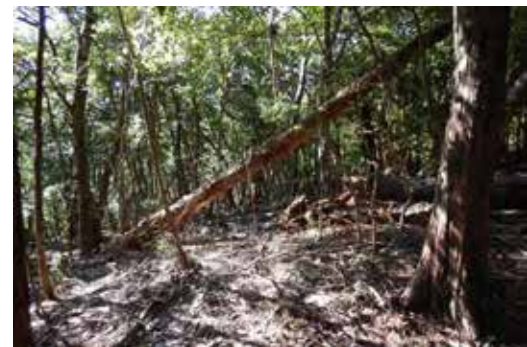
史跡内は全体的に緩い地盤で、日常的に倒木もあり、斜面地で足場が良好でない部分も多いが、近年の大雨、強風等の災害での被害はほとんどない。

強風等による倒木

- ◇大雨、強風等による土石流、倒木に対する対策
- ◇史跡を保全するために最適な植生管理方法の検討
- ◇公儀普請の時期の石丁場跡が良好に確認できる地区の維持管理
- ◇公儀普請後の改変を受けた地区の保存管理方法の検討
- ◇イノシシの侵入を防ぐ対策の検討
- ◇保存・活用に向けた情報を得るための埋蔵文化財調査の実施
- ◇指定地外における矢穴石・刻印石の所在把握
