令和7年度事業の実施状況について

1. 熱海駅前広場再整備について

2. 田原本町交差点の形状変更について 熱海市

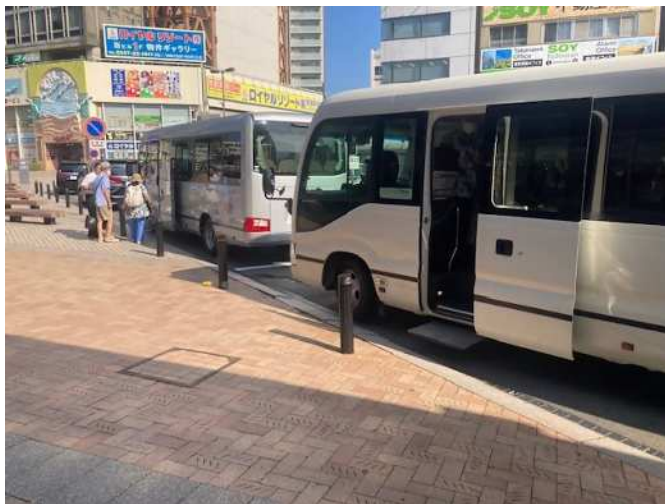
- ・ 一般車レーンにおける宿泊施設送迎車両による長時間駐車
- ・ 指定場所以外の駐車(身障者区画後方・左折レーンなど)
- ・ ロータリー内が運転しにくい(曲がりにくい)
- ・ 一時利用駐車場利用車の歩行者動線がない

指定場所以外に駐車するマイクロバス

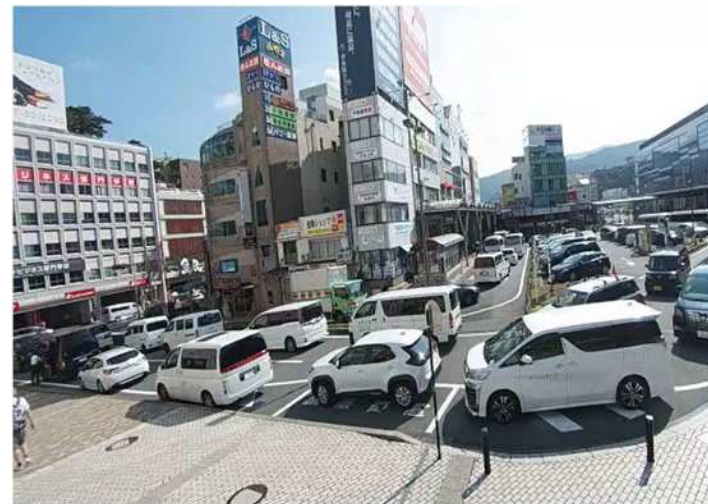
左折レーンに駐車する車両

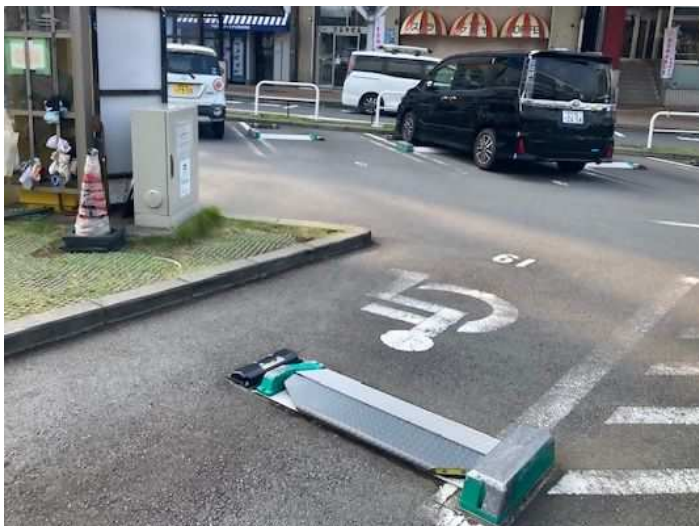
- ・ フラップ板が足元にくるため乗降しにくい
- ・ フラップ板を乗り上げる時、アクセルの踏み方の加減が難しく事故が起こりやすい
- ・ フラップ板により入出庫がしにくい(何度も切り返す)
- ・ 精算機が支払方法が現金だけでバーコード決済等が未対応

改修前の駐車スペースの状況

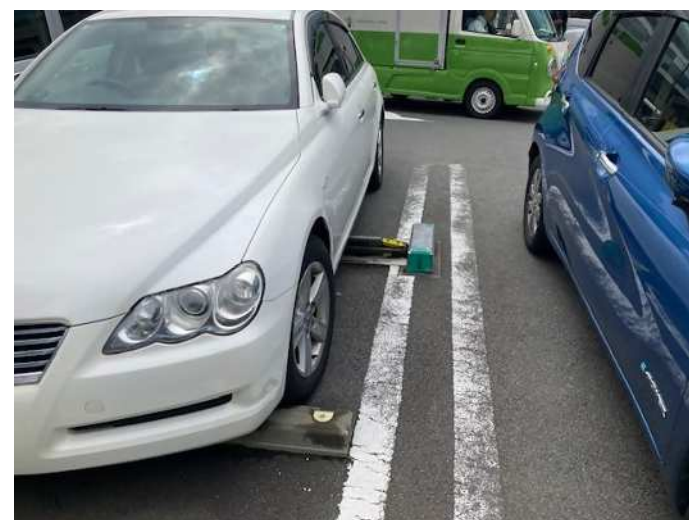
駐車状況

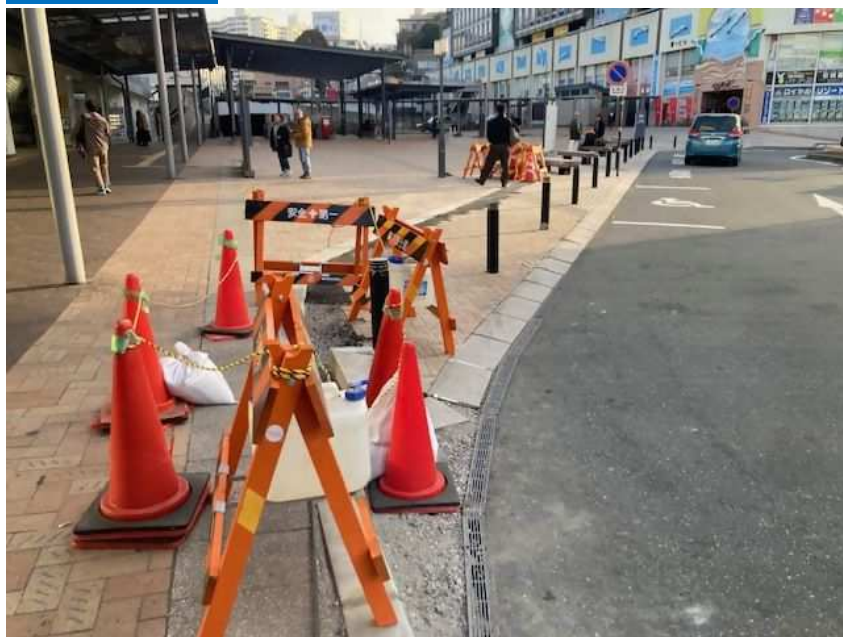
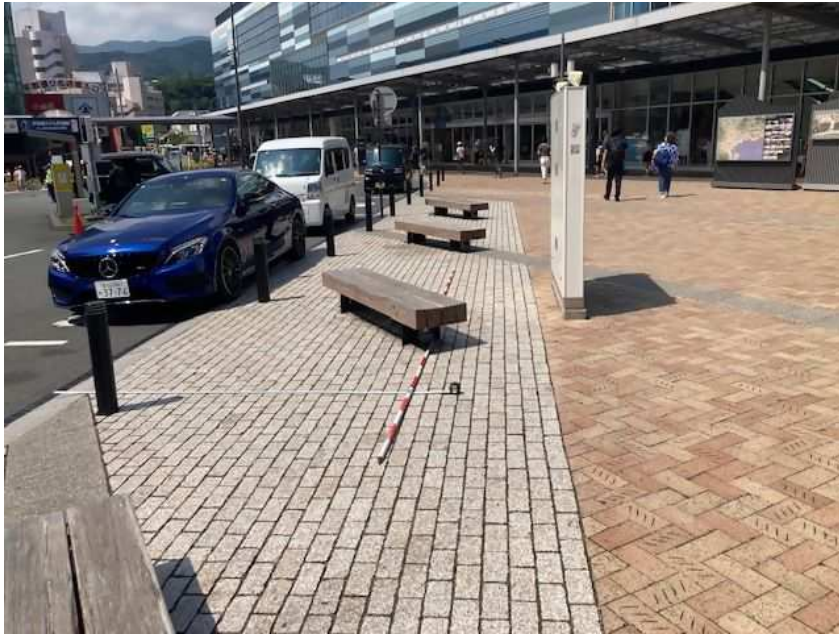
対策前

①改札前ロータリー拡幅

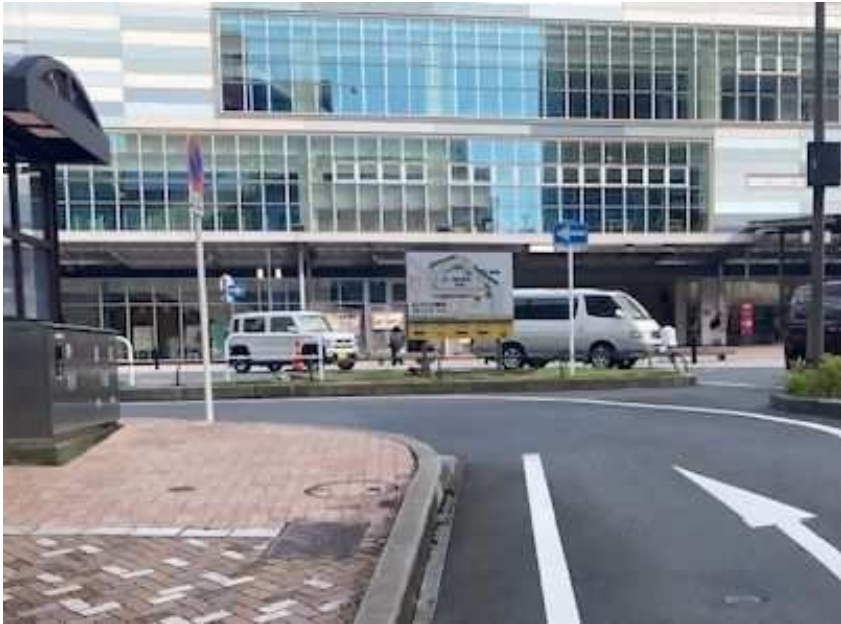
対策前

②隅切り改修

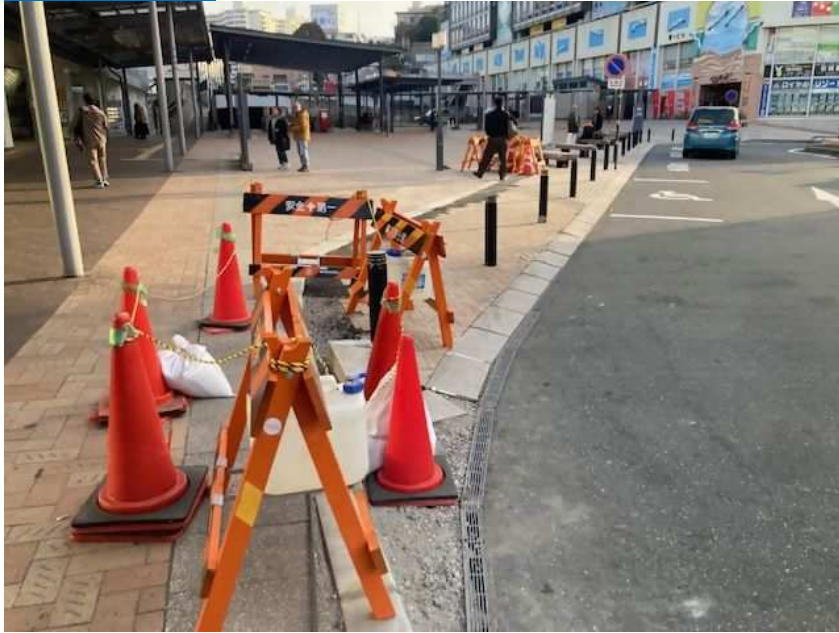
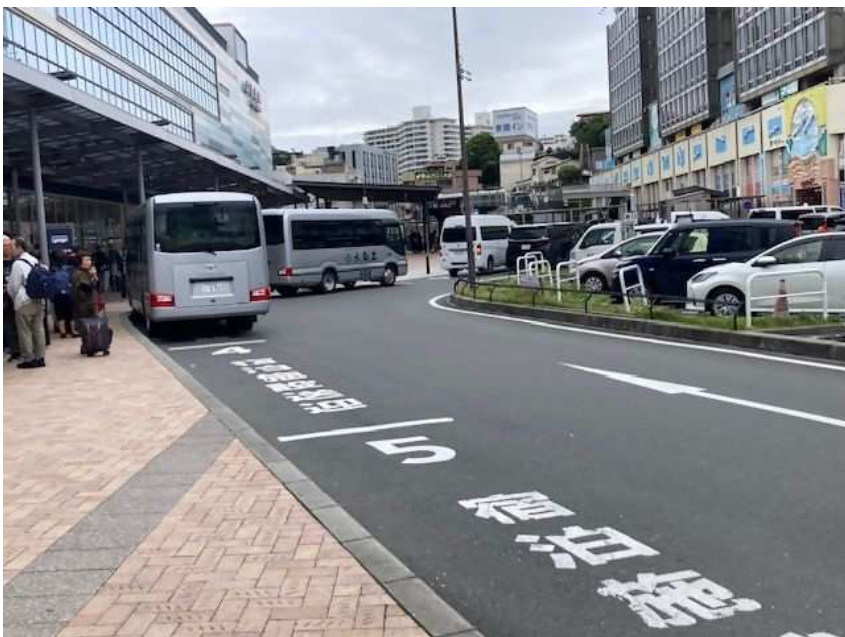
対策前

③乗降レーンの明示化

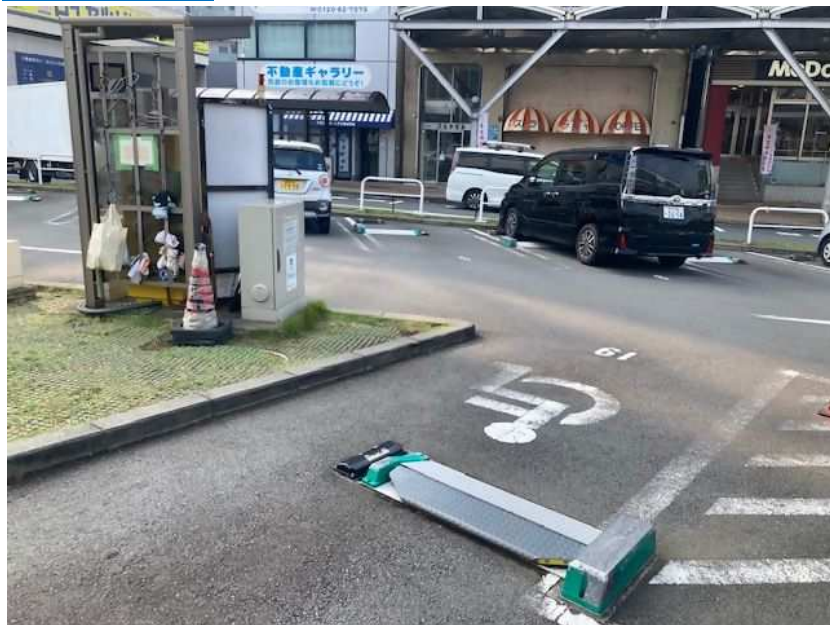
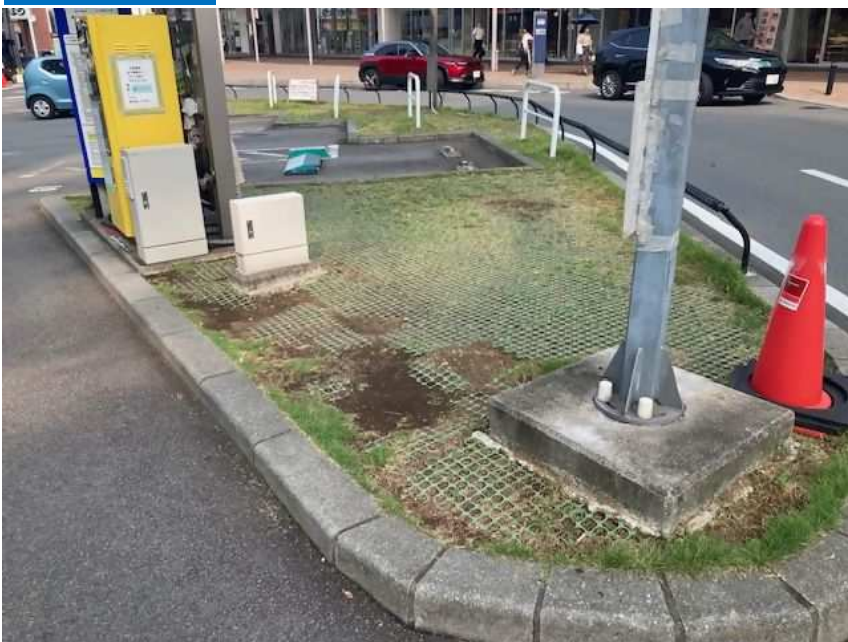
対策前

④一時利用駐車場フラップレス化

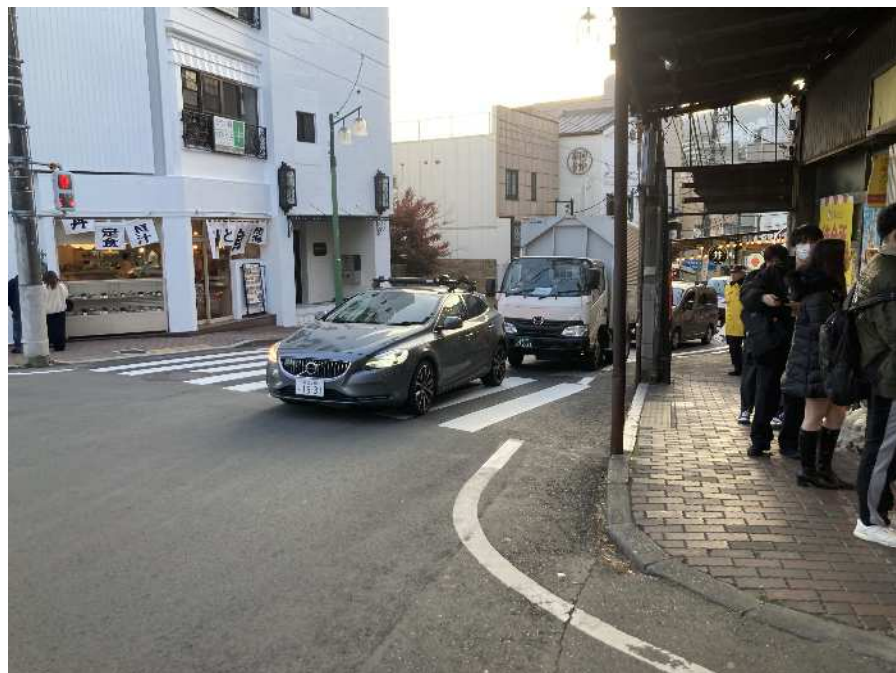
- 市役所から駅方面に向かう市道に右折レーンがないため、右折待ち車両がいると直進車両が進めない

右折待ち車両により後続車両が進まない状況

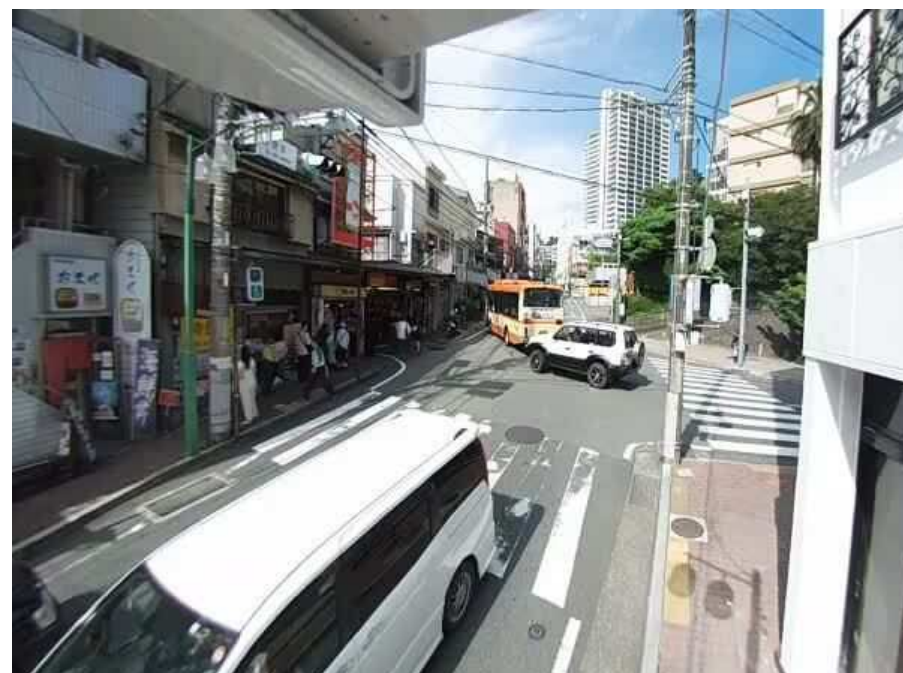
夏場の混雑状況

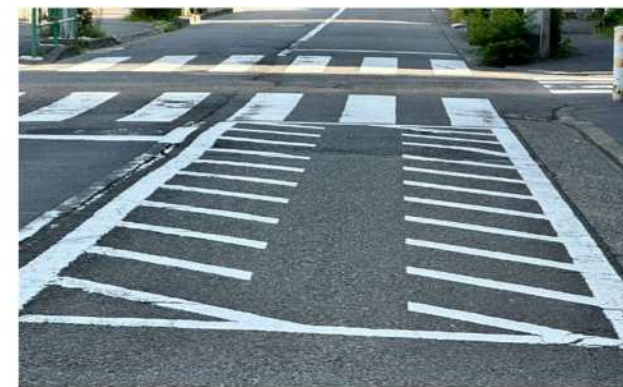
停車禁止部分案

熱海駅前広場が混在していても、改札前に救急車両が速やかに到着できるように、ロータリーに停止禁止標示部分を設置し、救急車両の進入ルートを確認する。

停車禁止部分のイメージ
